# Entfernung einer Kontamination mit *Pseudomonas aeruginosa* aus einer Rohwasserleitung

Nach **Abschluss von Sanierungsarbeiten** an allen Brunnen des Wasserwerks Linden des Wasserverbands Norderdithmarschen wurde an einem Brunnen eine Kontamination des Rohwassers mit *Pseudomonas aeruginosa* festgestellt. Das vorgestellte Praxisbeispiel zeigt, dass die **alleinige Anlagendesinfektion** das Problem nicht dauerhaft beseitigt, sondern erst die Ursachenfindung die Einleitung von zielführenden Sanierungsmaßnahmen ermöglicht und somit Zeit und Geld einsparen kann.

von: Michael Schoop (Wasserverband Norderdithmarschen) & Dr. Bernd Bendinger (DVGW-Forschungsstelle TUHH)

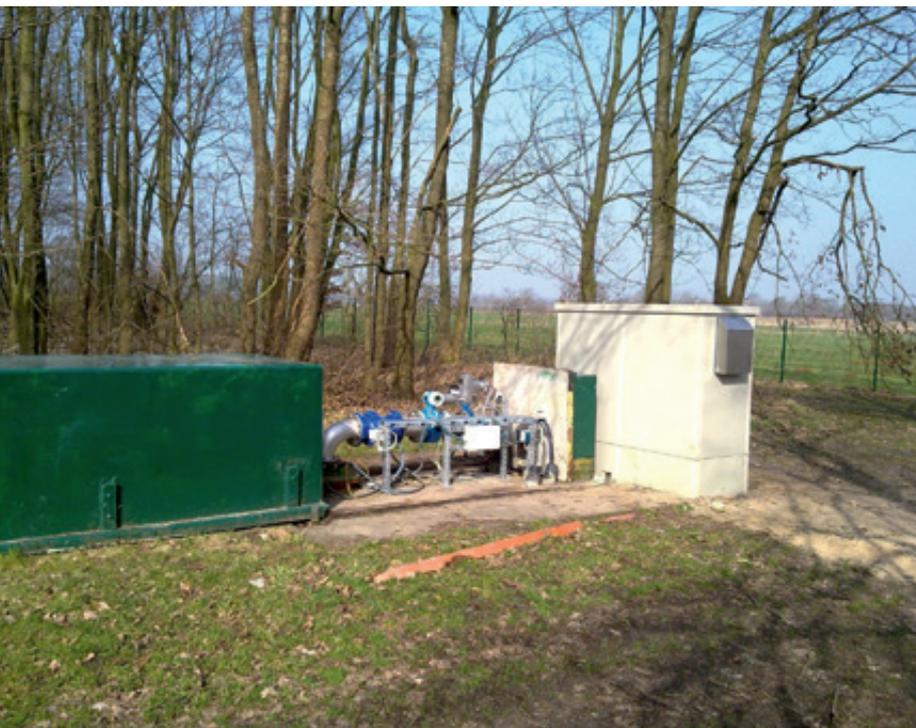
**Abb. 1:** Lage des Förderbrunnens 9 unter Bäumen am Waldrand

Wasserwerksgelände (Abb. 1). Die Baustelle wurde trotz leichten Nieselregens nicht durch eine Abdeckung geschützt. Nach dem Austausch der Armaturen und Rohrleitungen an den Brunnenköpfen wurde das Rohwasser vor der Inbetriebnahme der Brunnen auf die bakteriologischen Routineparameter untersucht. Bei acht der neun umgebauten Brunnen waren die Ergebnisse unauffällig und die Brunnen wurden wieder in den Betrieb eingebunden. Einzig das Ergebnis der Probe vom Brunnenkopf des Brunnens 9 vom 29. Februar 2012 zeigte mit Koloniezahlen von > 1.000 KBE/ml eine massive Verkeimung des Rohwassers an. Coliforme Bakterien, *Escherichia coli* und Enterokokken wurden in 100 ml nicht nachgewiesen. Im Befund des Untersuchungslabors wurde jedoch mitgeteilt, dass es sich bei den isolierten Bakterien ausschließlich um den Infektionserreger *Pseudomonas aeruginosa* (*P. aeruginosa*) handelte (Tab. 1). Das Rohwasser aus Brunnen 9 wurde nicht mit den anderen Brunnenwässern vermischt und gelangte nicht in die Aufbereitung.

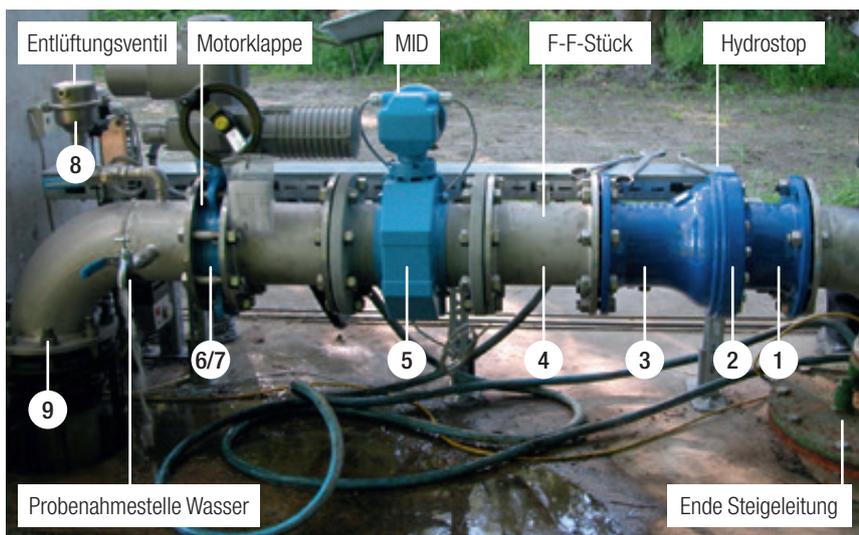
Abb. 2: Anordnung der Armaturen am Brunnenkopf des Brunnens 9 und Bezeichnungen der Probenahmestellen für die Biofilmproben

Nach der Demontage aller Armaturen am Brunnenkopf vom Ende der Steigeleitung bis zum PVC-Übergangsstück in die Rohwasserleitung (Abb. 2) wurden der Hydrostop, eine Flanschverbindung (F-F-Stück), der magnetisch-induktive Durchflussmesser (MID), die Motorklappe und das Entlüftungsventil visuell geprüft. Auf den Oberflächen waren eisenhaltige Ablagerungen zu erkennen. Am Rand der metallischen Motorklappe und auf dem Dichtungsgummi war Schmierfett vorhanden (Abb. 3). Die Herkunft des Schmierfettes konnte nicht geklärt werden. Bei der Klappe handelte es sich um ein DIN/DVGW-zertifiziertes Bauteil. Alle anderen Anlagenkomponenten wiesen keine Schmierfette auf.

Zur Lokalisierung der Kontamination wurden von den Oberflächen sämtlicher Anlagenkomponenten Abstrichproben (Abb. 4 und Abb. 5) genommen und auf *P. aeruginosa* untersucht. Die Probenahmestellen sind in **Abbildung 2** eingezeichnet und die Ergebnisse sind in **Tabelle 2** zusammengefasst.

Die Biofilmuntersuchungen ergaben, dass die Rohwasserseite des Brunnens vor dem Hydrostop frei von *P. aeruginosa* war. Ab der Ausgangsseite des Hydrostops in Fließrichtung waren fast alle Bauteile bis hin zum Entlüftungsventil mit *P. aeruginosa* kontaminiert. Dabei wurde die höchste Zelldichte auf der Gummidichtung der Motorklappe und auf dem Schmierfett festgestellt (Tab. 2). Von allen bewachsenen Selektivmedien wurden Kolonien ausgewählt und mit dem Identifizierungssystem API 20 NE (bioMérieux, Nürtingen) eindeutig als *P. aeruginosa* identifiziert (Identifizierungssicherheit 99,5 Prozent).

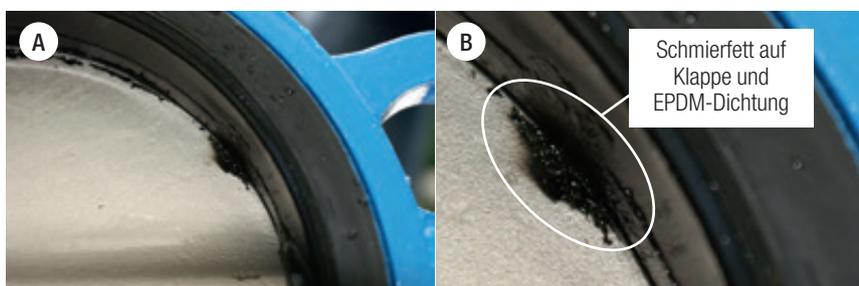
Abb. 3: (A) Schmierfett auf Motorklappe und EPDM-Dichtung, (B) Ausschnitt aus A

einen waren die Oberflächen noch nicht mit natürlichen Biofilmen aus Grundwasserorganismen besiedelt und zum anderen befand sich auf der Motorklappe Schmierfett, das erfahrungsgemäß als sehr gut verwertbarer Nährstoff dient. Der Biofilm auf dem Schmierfett war vermutlich die Kontaminationsquelle, aus der *P. aeruginosa*-Zellen in die Wasserphase übertreten und somit weitere Oberflächen besiedeln konnten. Über den Biofilm selber oder bei Stagnation des Wassers in der Leitung ist eine Kontamination von Oberflächen gegen die eigentliche Fließrichtung des Wassers erklärbar.

Die Beseitigung der Kontamination wurde durch die mechanische Entfernung grober Verunreinigungen auf Armaturen (Abwischen des Schmierfettes) mit anschließender Oberflächendesinfektion, die Luft-Impuls-Spülung der Rohrleitung und die anschließende Desinfektion der gesamten Rohrleitung mit ca. 20 mg/l Chlordioxid erreicht. Darüber hinaus musste ein Austausch der Anlagenteile stattfinden, deren Oberflächen nicht vollständig gereinigt und desinfiziert werden konnten (Entlüftungsventil).

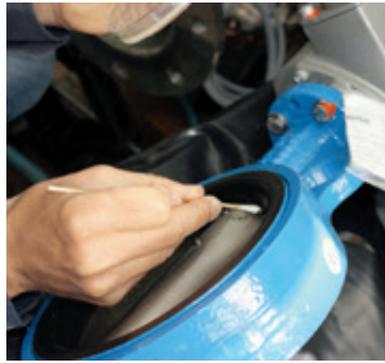
Abb. 4: Entnahme des Abstriches von der Motorklappe

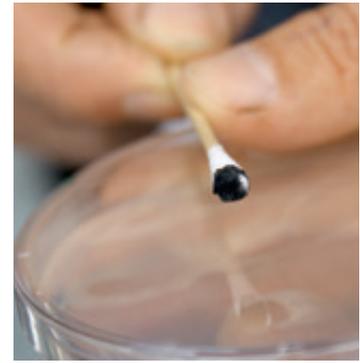
Abb. 5: Abstrichprobe von Motorklappe

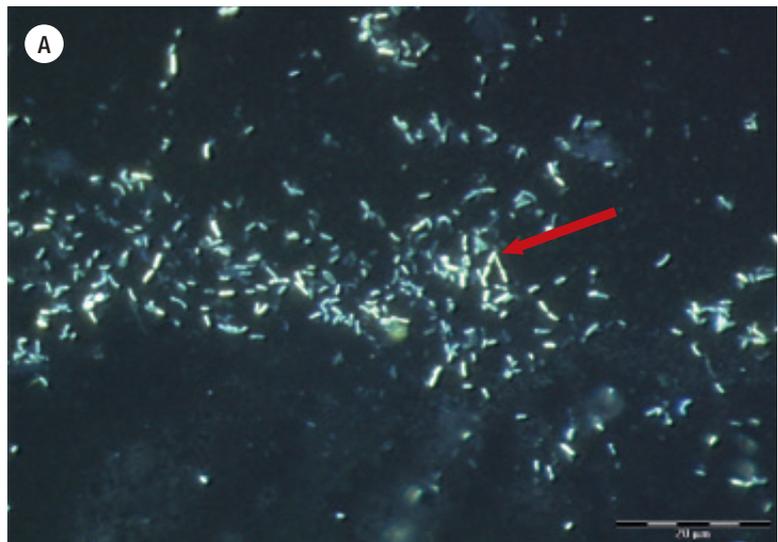
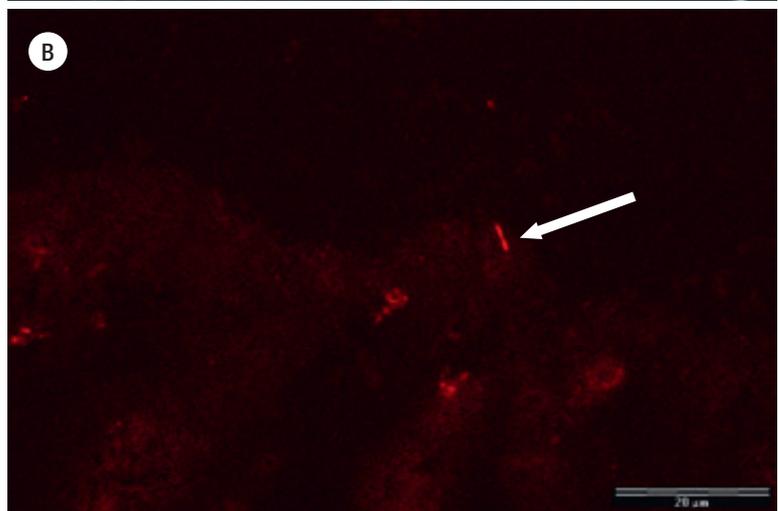
Der kulturelle Nachweis von *P. aeruginosa* auf der Motorklappe wurde zusätzlich mit der kultivierungsunabhängigen Methode der Fluoreszenz-in-situ-Hybridisierung (FISH) überprüft. In beiden Proben wurden Einzelzellen aufgrund von Hybridisierungssignalen mit der Sonde Psae16s182 als *P. aeruginosa* identifiziert (Abb. 6). Im Vergleich zu der Gesamtzellzahl aller Bakterien war die Anzahl an *P. aeruginosa* sehr gering und lag bei < 0,1 Prozent aller Zellen.

Abb. 6: (A) Unspezifischer Nachweis aller Zellen mit dem Fluoreszenzfarbstoff DAPI (Gesamtzellzahl) im Biofilm der Probe 6 von der EPDM-Dichtung der Motorklappe vor Reinigung und Desinfektion. (B) Kultivierungsunabhängiger Nachweis von *P. aeruginosa* mit FISH (Hybridisierungssignal mit Sonde Psae16s182, gleicher Bildausschnitt wie A).
