Standardisierung eines Testverfahrens zur bauseitigen Qualitätsbeurteilung der

# Beschichtungsausführung von Epoxidharz-beschichteten Trinkwasser-Stahlbehältern

Basierend auf den Erfahrungen des Wasserverbandes Bersenbrück bei der Inbetriebnahme eines beschichteten Stahlbehälters, hat das TZW: DVGW-Technologiezentrum Wasser ein anwenderfreundliches Testverfahren entwickelt, um **unentdeckte Fehlstellen in der Epoxidharz-Beschichtung** zu finden. Der Beitrag fasst die im Rahmen des DVGW-geförderten Forschungsvorhabens (Fördernummer W 201411, vormals W 08/01/13) gemachten Erkenntnisse zusammen **und erläutert die genaue Funktionsweise** des neuen Prüfverfahrens.

von: Dr.-Ing. Robertino Turković & Frank Feinauer (beide: TZW: DVGW-Technologiezentrum Wasser)

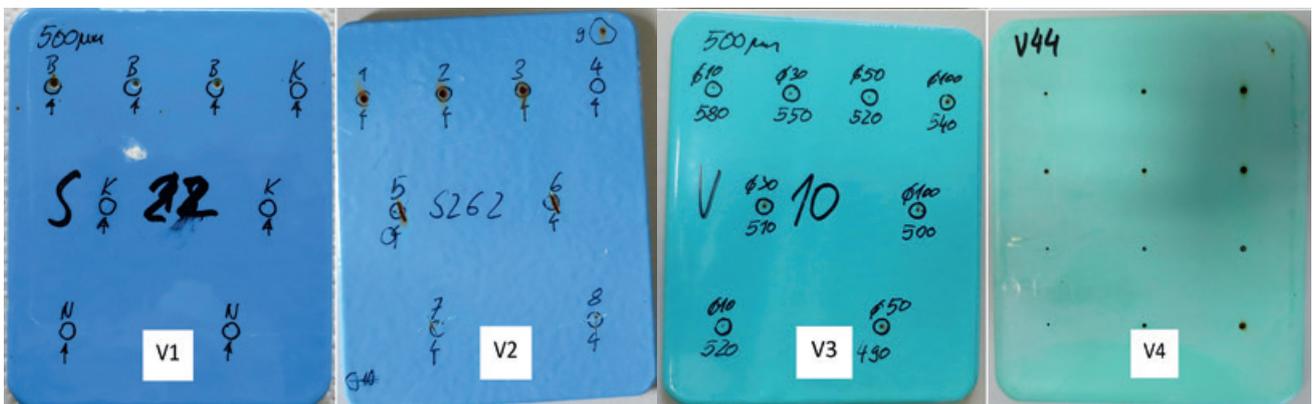
Abb. 1: Probeplatten mit Fehlstellen aus den Versuchsreihen 1 bis 4 mit Bohrungen, Kratzern, Nadelstichen (V1); Bohrungen, Fräsungen, Kratzern (V2); Mikrobohrungen, gelasert (V3); (Mikro-)Bohrungen, gebohrt (V4)

schichtungstyp und Dicke standen jeweils 15–20 Probekörper zur Verfügung. Diese wurden mit folgenden künstlichen Poren bzw. Beschädigungen versehen (Abb. 1):

- händisch mit einem Schneidwerkzeug eingebrachte Kratzer und punktuelle Beschädigungen (Nadelstiche),
- händisch mit einem Handfräser eingebrachte Fräsungen über mehrere Millimeter,
- mechanische (Mikro-)Bohrungen mit Durchmessern von 0,5 mm, 1,0 mm und 1,6 mm und
- in Auftragsarbeit gelaserte Bohrungen mit 0,3 mm, 0,5 mm und 0,6 mm Durchmesser.

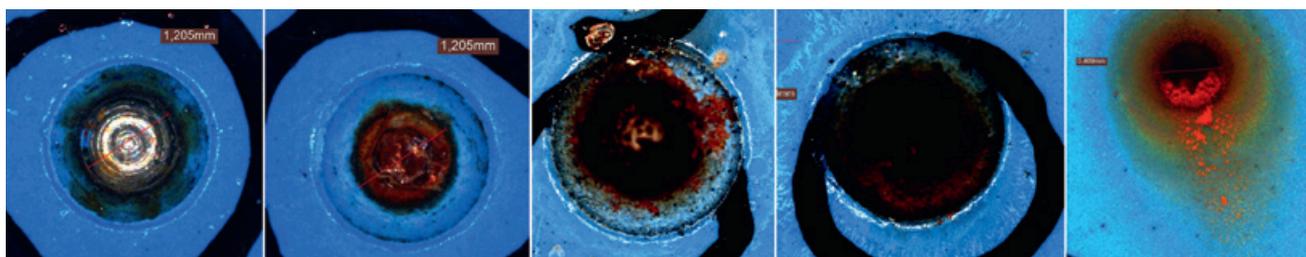
- 0 – Keine Korrosionsprodukte in der Pore sichtbar
- 1 – Auf dem Boden der Pore sind Korrosionsprodukte zu erkennen
- 2 – Der Boden ist vollständig mit Korrosionsprodukten bedeckt
- 3 – **Korrosionsprodukte kriechen die Porenwand hoch, Testkriterium erfüllt**
- 4 – Korrosionsprodukte füllen die Pore aus
- 5 – Korrosionsprodukte quellen über den Porenrand, ggf. mit Fahneneubildung

In Abbildung 3 sind die einzelnen Bewertungsstufen anhand realer Poren visualisiert. Die Erfahrung bei der Auswertung hat gezeigt, dass Stufe 3 mit dem Auge auch ohne Vergrößerung sicher erkannt werden kann, sodass ab dem Erreichen der Stufe 3 das Testkriterium – optische Wahrnehmung einer Pore – als erfüllt gilt.

Abb. 3: Poren mit den Bewertungen 1–5 (v. l. n. r.)

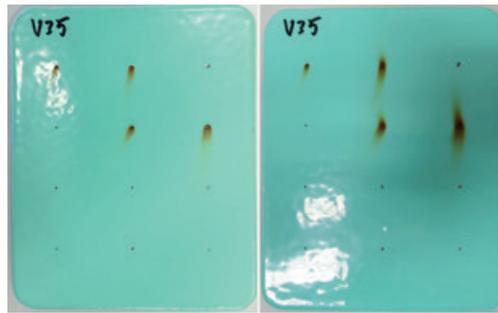
Abb. 4: Roststellen an einer Probeplatte nach einer Versuchsdauer von drei Tagen (links) und 14 Tagen (rechts)

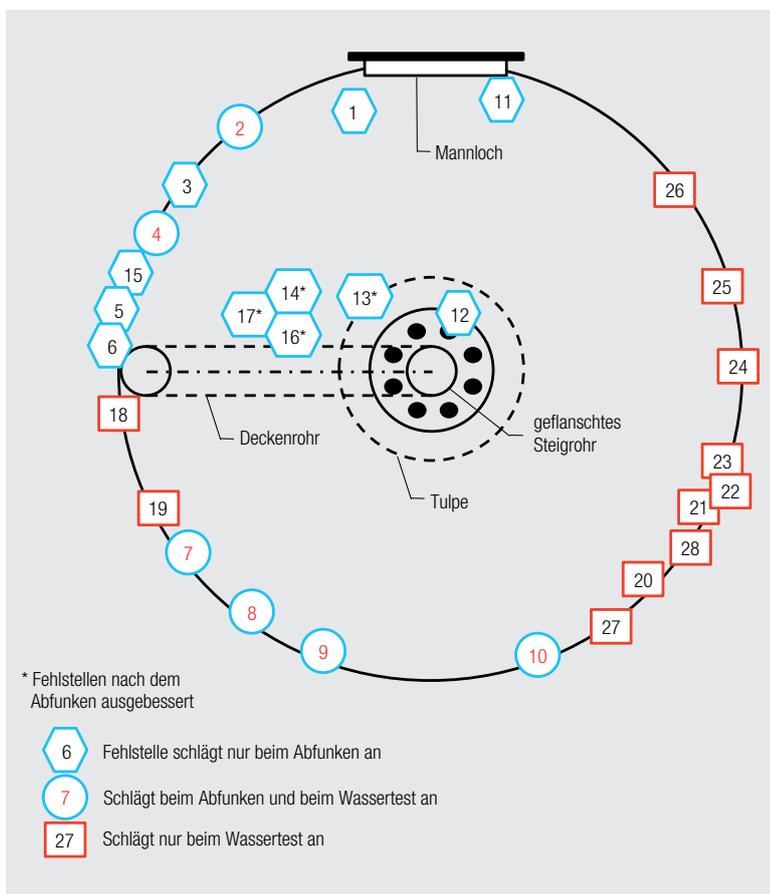
Abb. 7: Dokumentation der Fehlstellen in Feldversuch 2, Draufsicht auf den Behälter

ser (Leitfähigkeit 265 µS/cm, Chlorid 24 mg/l) über einen Zeitraum von sieben Tagen durchgeführt. Nach Ablassen des Wassers wurde der Behälter optisch inspiziert und die entstandenen Rostfahnen an den Fehlstellen dokumentiert. Es zeigte sich, dass von den 13 durch das Abfunken detektierten und nicht ausgebesserten Fehlstellen sechs Stück auch durch den Wassertest angeschlagen haben. Zusätzlich konnten durch den Wassertest weitere elf Fehlstellen nachgewiesen werden.

**Abbildung 7** zeigt schematisch in der Draufsicht die Lage der Fehlstellen und mit welcher Methode diese detektiert werden konnten. Auffällig ist, dass sich die meisten Fehlstellen, die ausschließlich durch den Wassertest sichtbar wurden, auf einer Seite der Behälterwand (in der gewählten Draufsicht rechts) konzentrieren, was vermuten lässt, dass diese Seite nicht akribisch genug abgefunkt wurde. Optisch unterscheiden sich die Fehlstellen nicht von denen, die auch mittels Abfunken an der anderen Behälterseite detektiert werden konnten (**Abb. 8**).

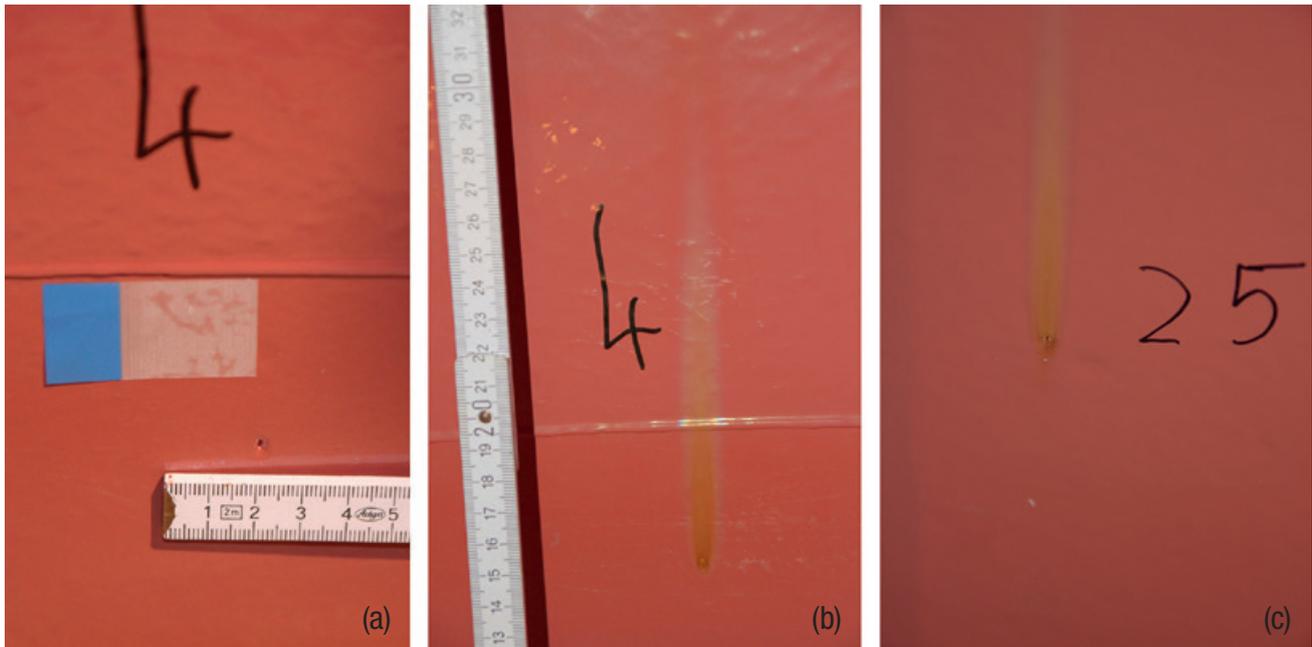
**Abb. 8:** Durch Abfunken detektierte Fehlstelle vor (a) und nach (b) dem Bersenbrücker Wassertest. Vergleichbare Pore, die ausschließlich durch den Bersenbrücker Wassertest detektiert werden konnte (c).

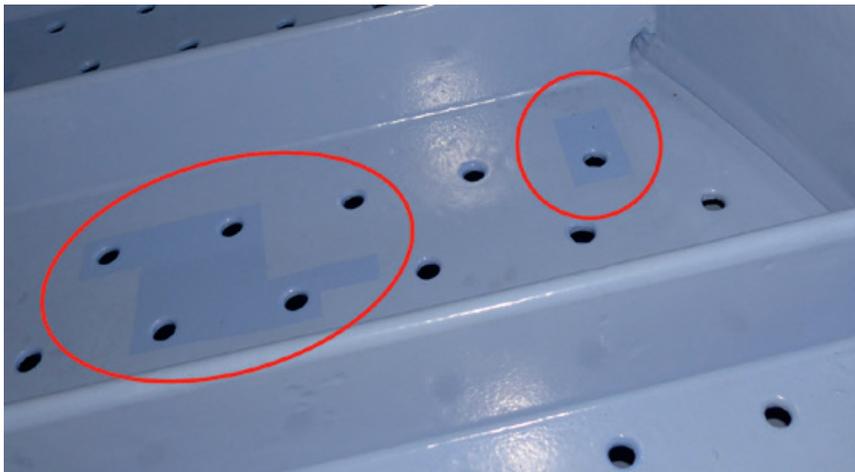
**Abb. 9:** Beispiel für bei dem Abfunken detektierte und anschließend ausgebesserte Fehlstellen im Bereich des Düsenbodens

ken durch den Beschichter statt. Die vorgefundenen Fehlstellen wurden umgehend ausgebessert. Von den ausgebesserten Stellen befanden sich die meisten im Bereich der Düsenböden und unterschieden sich farblich von den intakten Bereichen (Abb. 9). An Wänden und Einbauten fanden sich lediglich vereinzelt kleinere ausgebesserte Stellen. Nach den Ausbesserungsarbeiten wurde der Behälter von TZW-Mitarbeitern optisch inspiziert sowie ergänzende Schichtdickenmessungen durchgeführt. Mit beiden Methoden konnten keine weiteren Auffälligkeiten an der Beschichtung festgestellt werden. Im Anschluss folgte der Wasser-

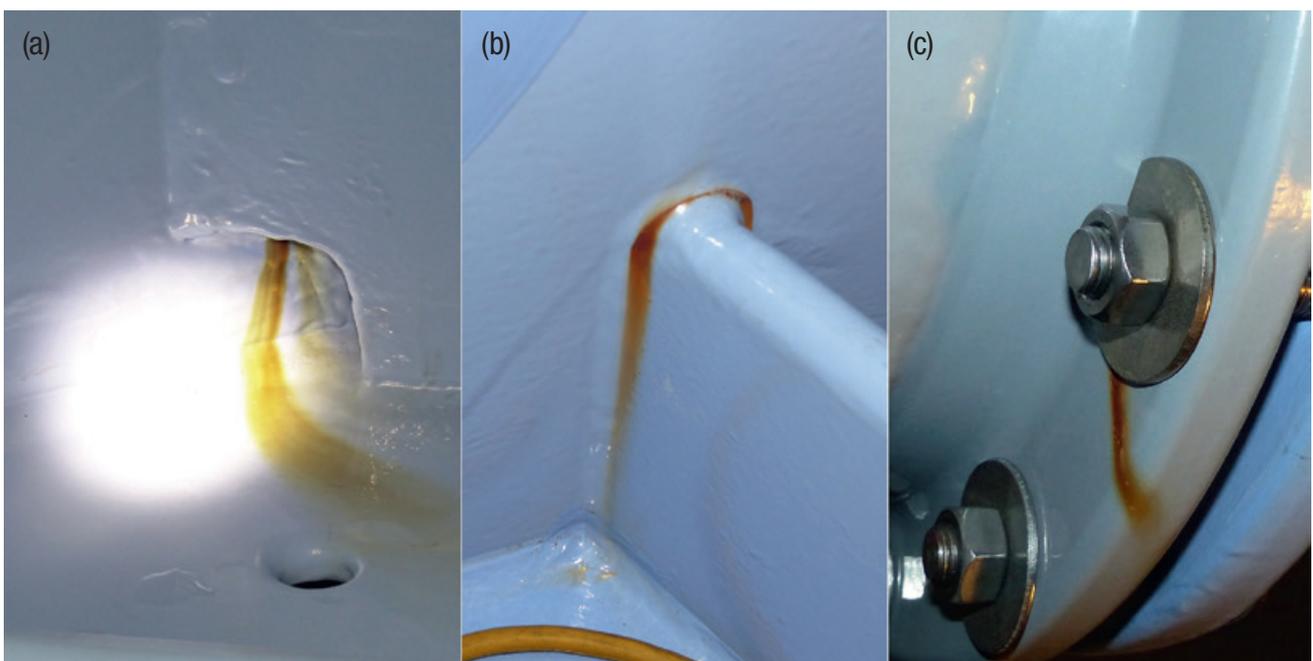
test mit dem anstehenden Trinkwasser über eine Dauer von sieben Tagen. Dabei wurden insgesamt 16 Fehlstellen identifiziert, die zuvor durch das Abfunken nicht detektiert werden konnten. Unter den Fehlstellen befanden sich vor allem Bereiche, an die ein Abfunkgerät typischerweise nicht herankommt, wie z. B. überlappte bzw. verdeckte Bereiche, Schweißnähte oder Beschädigungen der Beschichtung im Bereich von Schraubverbindungen (Abb. 10).

**Abb. 10:** Mit dem Wassertest detektierte Fehlstellen: Pore in einem verdeckten Hohlraum (a), Schweißnaht (b), Schraubverbindung an einem Flanschübergang (c)
