**DVGW-Rundschreiben G 02/15**  
**Materialanomalie an Gasrohren PE 80 gelb**  
**Handlungsempfehlungen zur Gewährleistung des sicheren Betriebes**

**Anlage zum DVGW-Rundschreiben G 02/15  
Materialanomalie an Gasrohren PE 80 gelb  
Handlungsempfehlungen zur Gewährleistung des sicheren Betriebes**

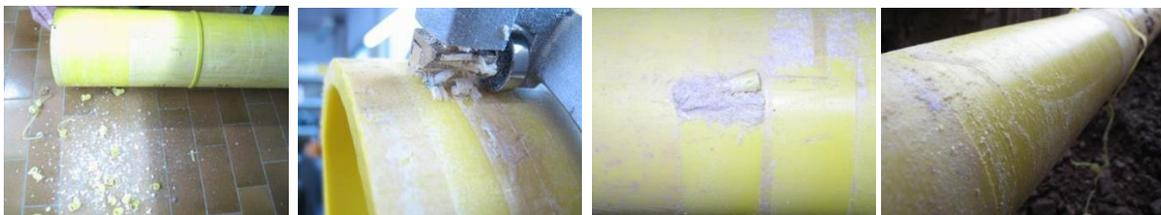
Betroffene Rohre haben einen weißen, spröden Belag auf der Rohroberfläche über den kompletten Umfang. Beim rotierenden Schälen fällt statt eines durchgängigen, gleichmäßigen Spans ein pulverförmiges Material an (siehe Bild 1, 2,3 und 4).

Bild 1, 2, 3 und 4: Gasrohre aus gelbem PE 80 mit stark ausgeprägter Materialanomalie

Infolge der vorgenannten Ergebnisse wird von Heizwendelschweißungen im Bereich der Anomalie dringend abgeraten. Vorläufig wird darüber hinaus folgende Vorgehensweise empfohlen:

- Falls möglich, benachbarten Rohrabschnitt freilegen, bis keine Anomalie mehr vorliegt und somit Heizwendelschweißungen ausgeführt werden können.
- Netzanschlüsse an Rohrabschnitten mit Anomalie über mechanische Anbohrarmaturen realisieren.

- Für mechanische Anbohrarmaturen, Blasensetzschellen (Sperrblasenarmaturen) und Klemm-/Übergangsverbinder die Rohroberfläche grundsätzlich rotierend schälen. Weißen Belag sowie Kratzer und Riefen im Bereich der Rohroberfläche vollständig entfernen.

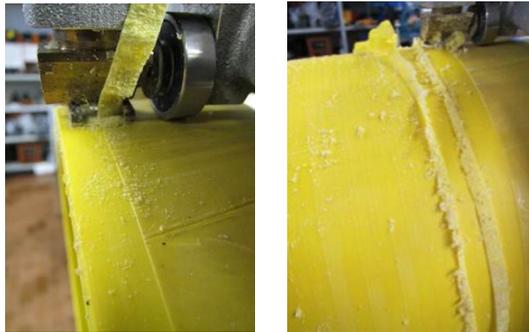
Weißer, spröder Belag tritt nicht über den kompletten Rohrfumfang auf, sondern nur in einzelnen Segmenten. Beim rotierenden Schälen fällt ein eher durchgängiger Span mit stark schwankender Spandicke und Pulverbildung in den Segmenten mit Belag an (siehe Bild 5 und 6).

Bild 5 und 6: Gasrohr aus gelbem PE80 mit weniger stark ausgeprägter Materialanomalie

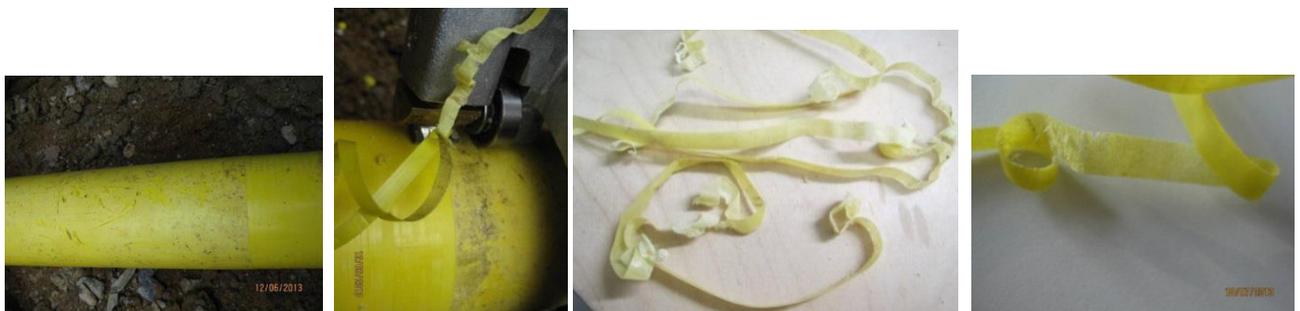
Dabei ist kein weißer, spröder Belag am unbearbeiteten Rohr sichtbar. Beim rotierenden Schälen kann zwar ein durchgängiger Span anfallen, jedoch mit schwankender Spandicke in ein oder mehreren Segmenten in Umfangsrichtung. Der Span fühlt sich an dünnen Stellen anders an als der restliche Span und reißt dort spröde. Die Spanbildung geht bei einigen Proben mit einer leichten Pulverbildung einher. Bei einigen Proben tritt keine Pulverbildung auf, d.h. allein die schwankende Spandicke kann dabei dem Schweißer einen Hinweis auf die Anomalie (siehe Bild 7, 8, 9 und 10) liefern.

Bild 7, 8, 9 und 10: Gasrohr aus gelbem PE 80 mit leicht ausgeprägter Materialanomalie
