DVGW-gefördertes F+E-Vorhaben

**Zeitbeständigkeit unverfilterter Brunnen in
Festgesteinsgrundwasserleitern Mittel-
und Süddeutschlands**

(Abschlussbericht, Juni 2003)

Grundwasser und Geo-Forschung, Neunkirchen

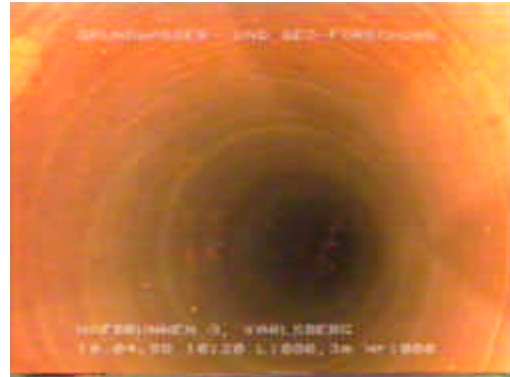
Bild 1: Alter Brunnen einer Privatbrauerei, der trotz seiner langen Betriebszeit keine Alterungserscheinungen zeigt. Die Wände sind glatt, der Querschnitt kreisrund, der Brunnen ist standfest.

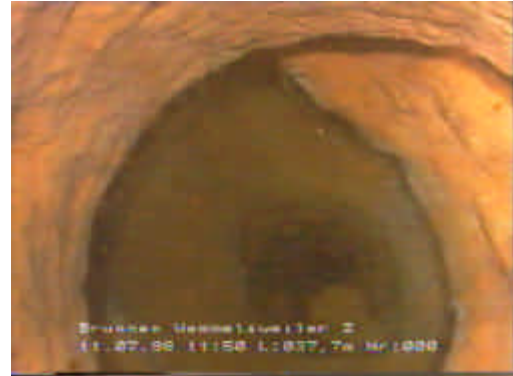
Bild 2: Veränderung der Radialsymmetrie durch seitlich in das Bohrloch eingerutschten, sichelförmigen Gesteinsblock, der den Querschnitt um ca. ein Drittel verringert.

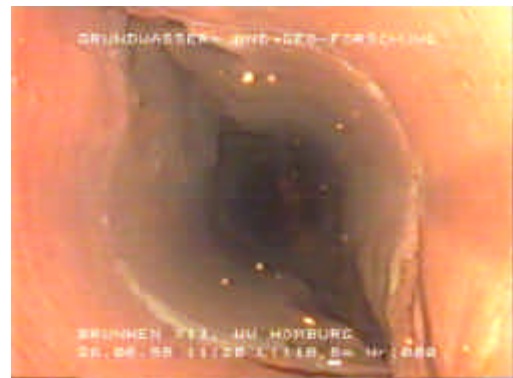
Bild 3: Veränderung der Radialsymmetrie infolge erheblicher Erosion an einer durchschlagenden Kluft.

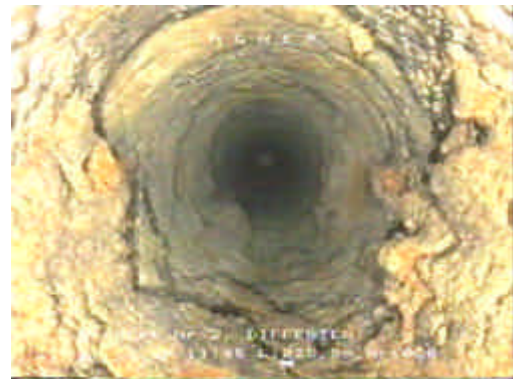
Bild 4: Veränderung der Radialsymmetrie durch karbonatische Aufwachsungen führt beim Pumpenein- und -ausbau und massiven Problemen.

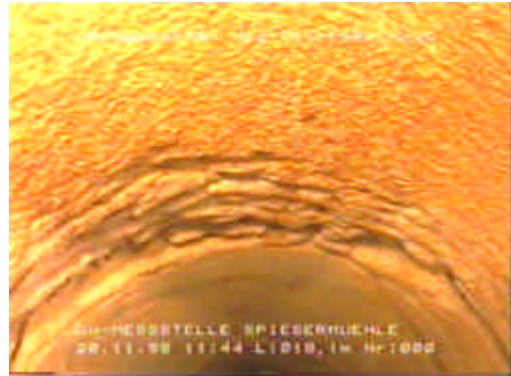
Bild 5 zeigt Ausspülungen in einer feinblättrigen Schichtfolge, bei der langfristig die Gefahr von Nachbrüchen besteht.

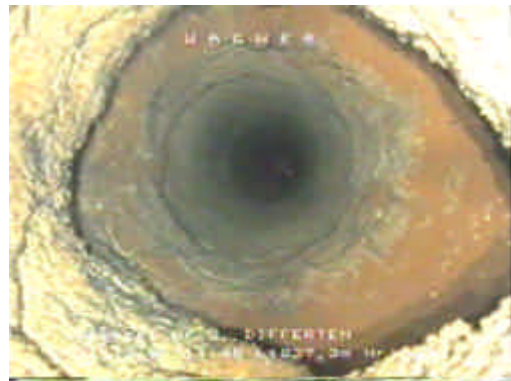
Bild 6 zeigt sehr große Ausspülungen an einer Schichtfuge, die sich vermutlich in Zukunft zu einer Kaverne vergrößern werden.

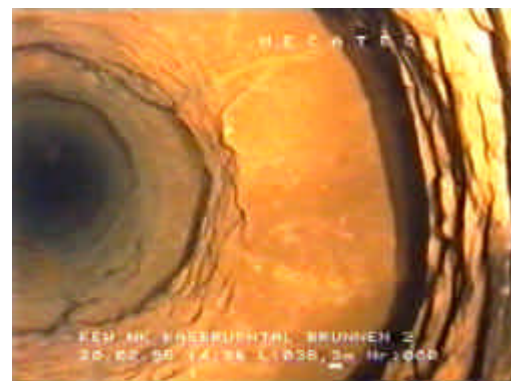
Bild 7 zeigt eine Ausspülung an einer Schichtfuge, die zur häufigen Bildung eines Plateaus auf der Liegendenschicht geführt hat.

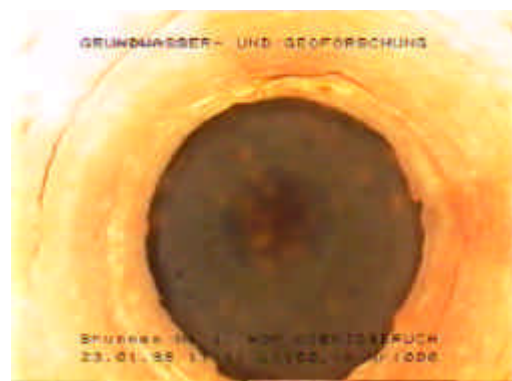
Bild 8: Oberkante einer großen Kaverne mit beträchtlichem Festgesteinsrücksprung und derzeit aufgrund des kompakten Hangendfelsens noch gegebener Standfestigkeit des Gebirges. Ganz schwach erkennbar im Bildzentrum ist das weiterführende Bohrloch am Boden der Kaverne.

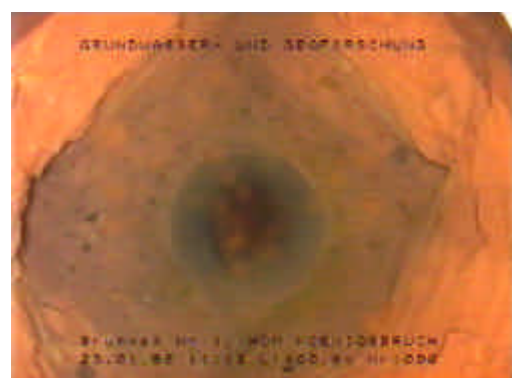
Bild 9: Blick auf den Bodenbereich der gleichen Kaverne. - Anhand des Vergleichs mit dem 400 mm-Bohrlochdurchmesser im Zentrum des Bildes wird deutlich, dass auch hier der Kavernendurchmesser noch weit über einen Meter beträgt!

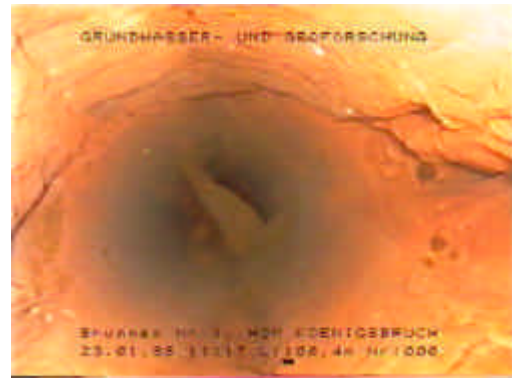
Bild 10: Aus der Bohrlochwand herausgelöstes Gesteinsstück, das sich beim Herabfallen verkeilt hat und auf dem sich weitere Gesteinsstücke ansammeln. Der untere Brunnenteil ist für Sonden, TV-Kamera u. a. nicht mehr zugänglich.

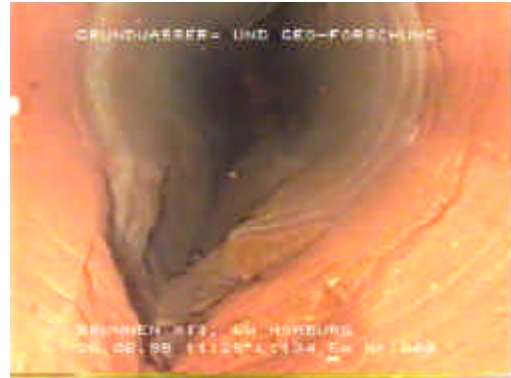
Bild 11: Augenförmiger Brunnenquerschnitt als Folge von Ausbrüchen an einer durchschlagenden Kluft in ansonsten stabilem Sandstein.

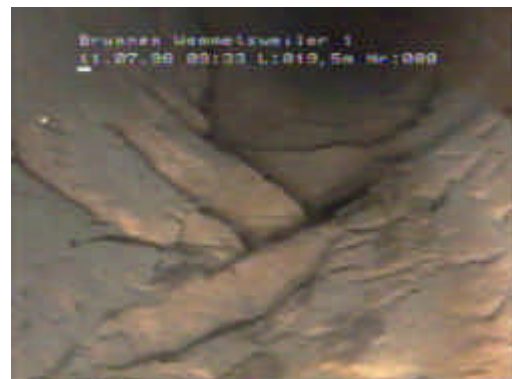
Bild 12: Zerschierung des Gebirgsverbandes im karbonischen Grundwasserleiter durch sich kreuzende Kluftsysteme. Wiederholte Abrutschungen infolge relativ flachen Einfallswinkels der Scherflächen.

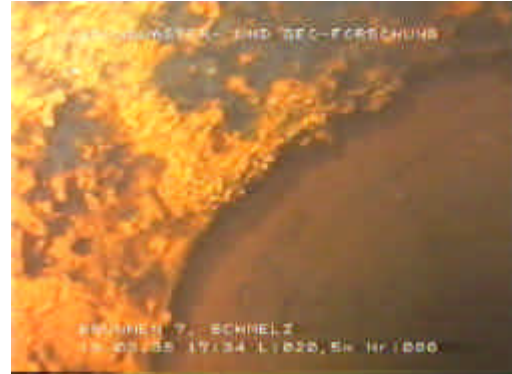
Bild 13: Dieser Brunnen zeigt einen völlig freigespülten Sperrrohrfuß. Das Sperrrohr wird nur noch über Mantelreibungskräfte in seiner Position gehalten. Die Hinterströmung kann sowohl optisch als auch anhand der geophysikalischen Messergebnisse nachgewiesen werden. Mit der Hinterströmung des Sperrrohrfußes beginnt in der Regel auch eine sehr viel schnellere Korrosion, die im Bild an den dunklen Stellen zu erkennen ist.

unbedingt eine Sanierung, sofern nicht ein infolge der Potenzialdifferenzen im Grundwasserleiter auch im Ruhezustand des Brunnens meist erkennbarer deutlicher Zustrom aus dem Hangenden erkannt wird. Ist letzteres der Fall und unterstützen weitere geophysikalische Messwerte die Annahme einer massiven Sperrrohrhinterströmung, so sind die bekannten Sanierungsalternativen zu durchdenken, die etwa von der Tieferführung des Sperrrohres in geringerer Dimensionierung über das Ziehen der Altverrohrung bis zur Ringraumnachverdichtung führen können.

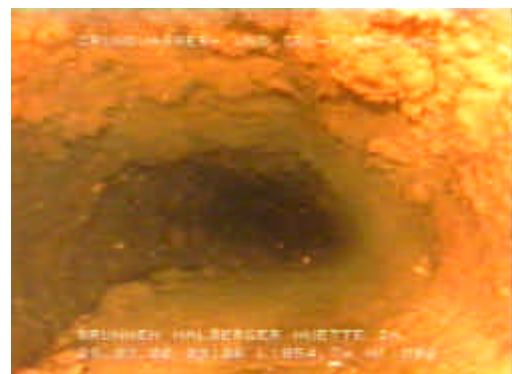
Bild 14: Dicke Aufwachsungen verändern den Brunnenquerschnitt stark und behindern den Ausbau der U-Pumpe.

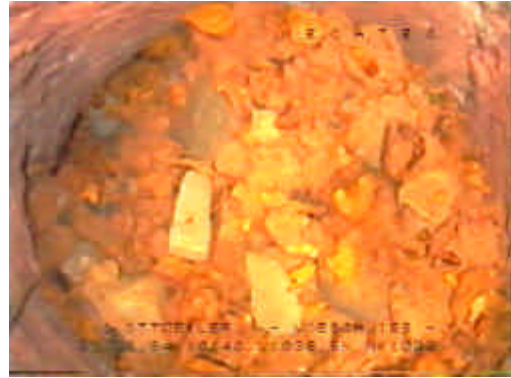
Bild 15: Beträchtliche Auflandung in Form von über längere Zeit sich im Brunnentiefsten angesammeltem Nachfall (stückig, grobsandig).
