# Bewertung der Integrität von in Betrieb befindlichen Gas- und Wasserleitungsnetzen aus PVC-U

## Teil 1 – Motivation, Rohrprobenentnahme und -charakterisierung

Im Rahmen des **DVGW-Forschungsvorhabens GW 3-01-13** sollte die Integrität von in Gas- und Wasserversorgungsnetzen verlegten PVC-U-Rohrleitungen (inkl. der Verbindungen) bewertet werden. Hierzu wurden entsprechende Rohrabschnitte aus dem Netz der projektbegleitenden Versorgungsunternehmen entnommen und an den **Forschungsstellen iro, SKZ und KIWA** untersucht. Die Ergebnisse dieser Untersuchungen zeigen, dass bei ordnungsgemäß eingebauten PVC-U-Rohrleitungen mit DVGW-Zertifizierung unter normalen Betriebsbedingungen und unter Berücksichtigung des geltenden Regelwerks (insb. DVGW Arbeitsblatt G 466-3) eine technische Nutzungsdauer von mehreren Jahrzehnten (mind. 30 Jahre) über die ursprünglich angenommenen 50 Jahre hinaus zu erwarten ist. **Die strukturellen Abläufe der Studie** sowie die Ergebnisse aus dem umfangreichen Prüfprogramm, die letztlich zu dem Integritätsnachweis führten, werden in zwei Fachartikeln vorgestellt.

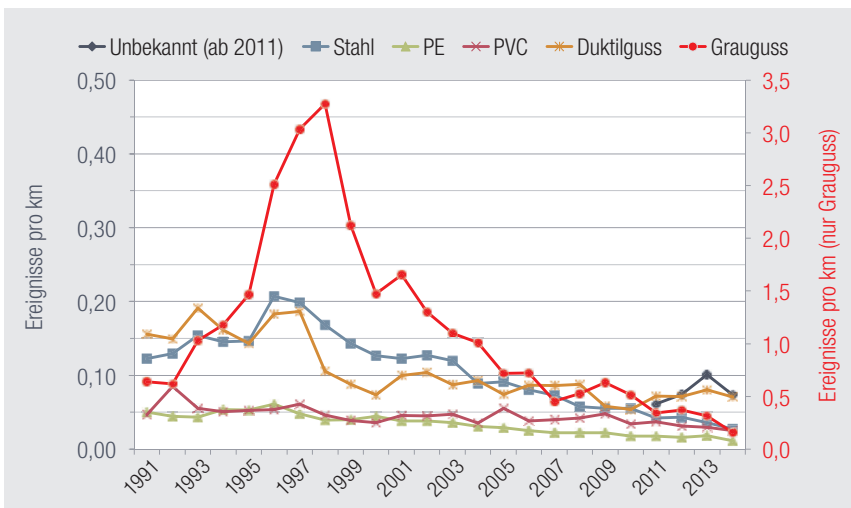
Abb. 1: Ereignisentwicklung zwischen 1991 und 2014 an allen Gasleitungen nach Werkstoffgruppen

stoffspezifisches Versagen von PVC-U-Rohrleitungen in den Schadenstatistiken der Netzbetreiber ist nicht erkennbar. Vielmehr liegen die festgestellten Ereignis- bzw. Schadensraten an PVC-U-Rohrleitungen im Vergleich zu anderen Rohrwerkstoffen spartenübergreifend in einem niedrigen Bereich (Abb. 1 + 2). Verschiedene nationale und internationale Studien kamen in der Vergangenheit zu dem Schluss, dass Rohrleitungen aus PVC-U kein alterungsbedingtes Versagen aufweisen und ihnen daher eine Lebensdauer von mehr als 50 Jahren zuzuschreiben ist [3–8].

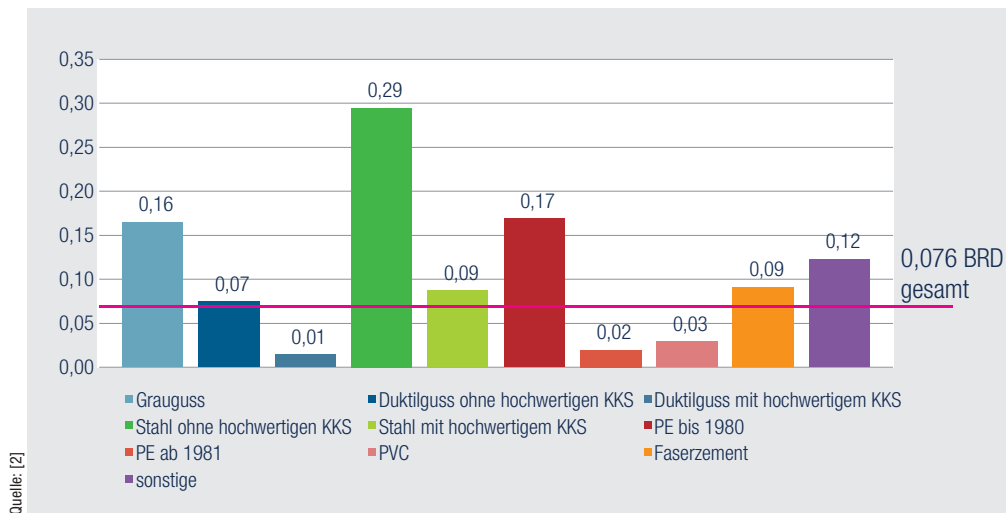
Abb. 2: Schadensraten an Wasserversorgungsleitungen nach Materialart in den Erhebungsjahren 2013 bis 2015

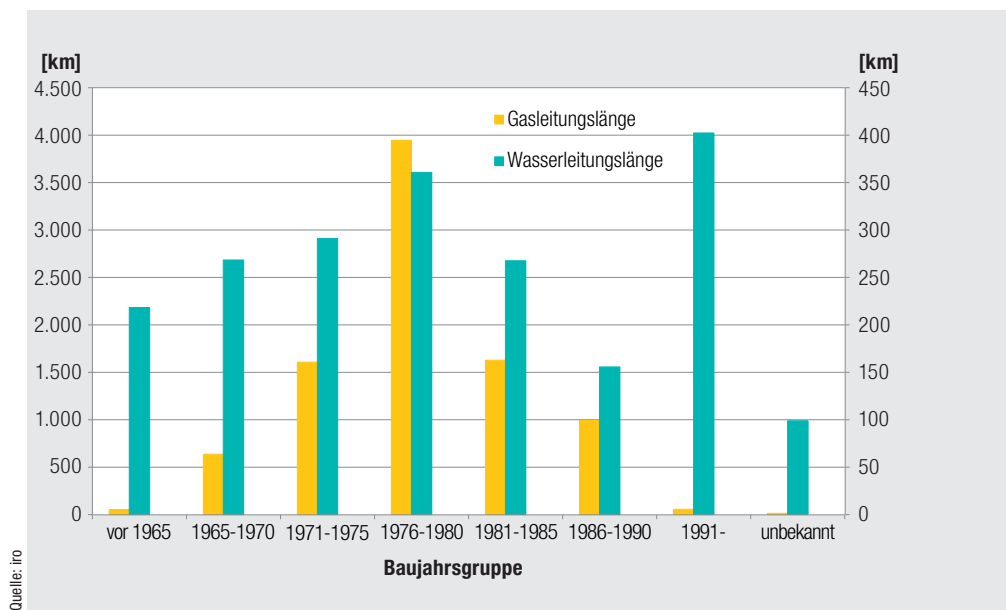
Abb. 3: Einbaujahrverteilung der im Betrieb befindlichen PVC-U-Leitungen (km) im Netz der befragten Gas- und Wasserversorgungsunternehmen

**bildung 3** zeigt, dass spartenübergreifende Versorgungsunternehmen insbesondere in den Jahren 1976 bis 1980 ihre Netze mit dem Werkstoff PVC-U ausgebaut haben. Eine deutliche zeitliche Abgrenzung ist insbesondere an den Beständen der beteiligten Gasversorgungsunternehmen zu erkennen. Während hier kaum noch Rohrleitungen aus PVC-U in den Baujahren vor 1965 und ab 1991 vorhanden sind, weist das Trinkwassernetz entsprechende Bestände auf.

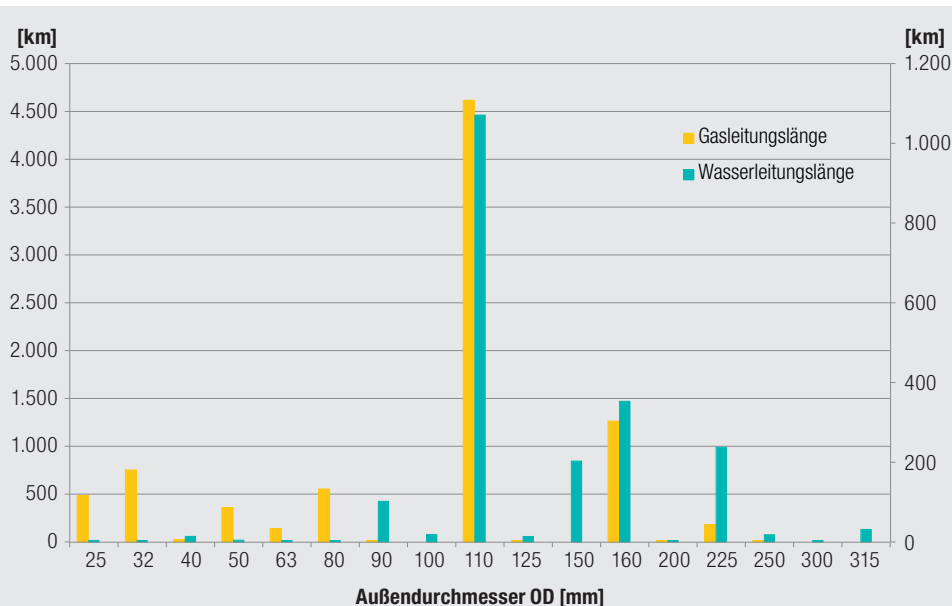
**Abb. 4:** Rohrdistributionsverteilung der im Betrieb befindlichen PVC-U-Leitungen (km) im Netz der befragten Gas- und Wasserversorgungsunternehmen

Die Auswahl der zu entnehmenden Rohrdimensionen fiel bei den Versorgungsleitungen spartenübergreifend auf den Rohraußendurchmesser (OD) = 110 mm (SDR 21) (**Abb. 4**). Abweichend zu den Trinkwassernetzen finden sich im Gasnetz der befragten Unternehmen auch nennenswerte Umfänge von Rohrleitungen kleineren Durchmessers, die dem Hausanschlussleitungsbereich zuzuordnen sind. Aus diesem Grund wurden Gashausanschlussleitungen mit (OD) = 32 mm (SDR 13,6) ebenfalls in dem Prüfprogramm berücksichtigt.

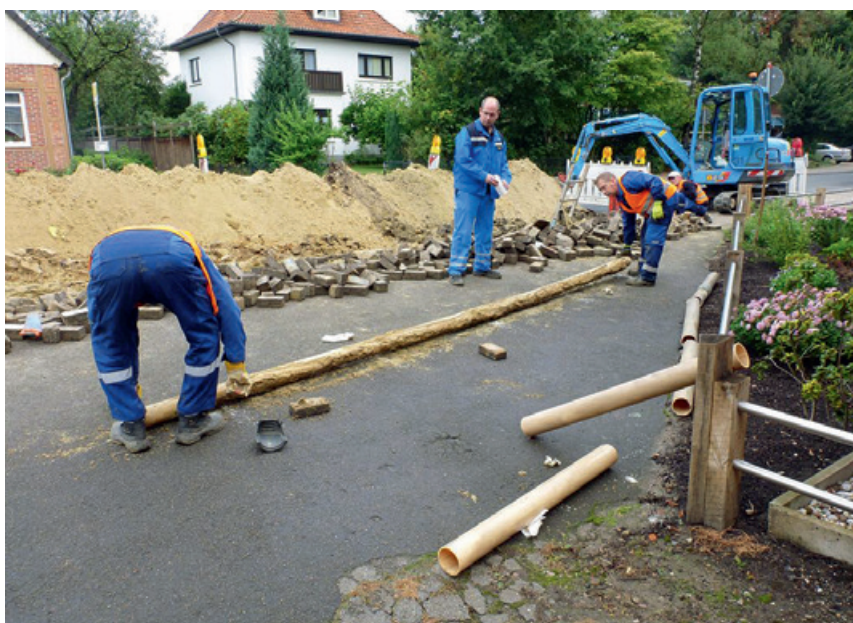
**Abb. 5:** Rohrprobenentnahme an einer Gasversorgungsleitung

**Abbildung 5** zeigt exemplarisch eine Baustelle zum Rohrausbau einer Gasversorgungsleitung. Die geborgenen Leitungsabschnitte wurden vor Ort gereinigt und in 1,2 Meter lange Rohrsegmente geschnitten und fortlaufend gekennzeichnet. In dem jeweiligen Leitungsabschnitt aufgefunde-

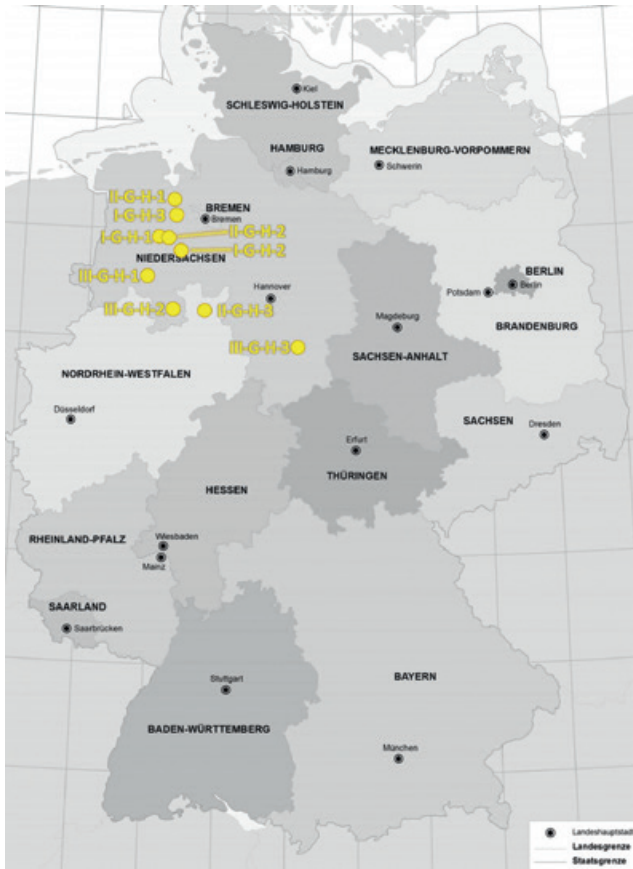
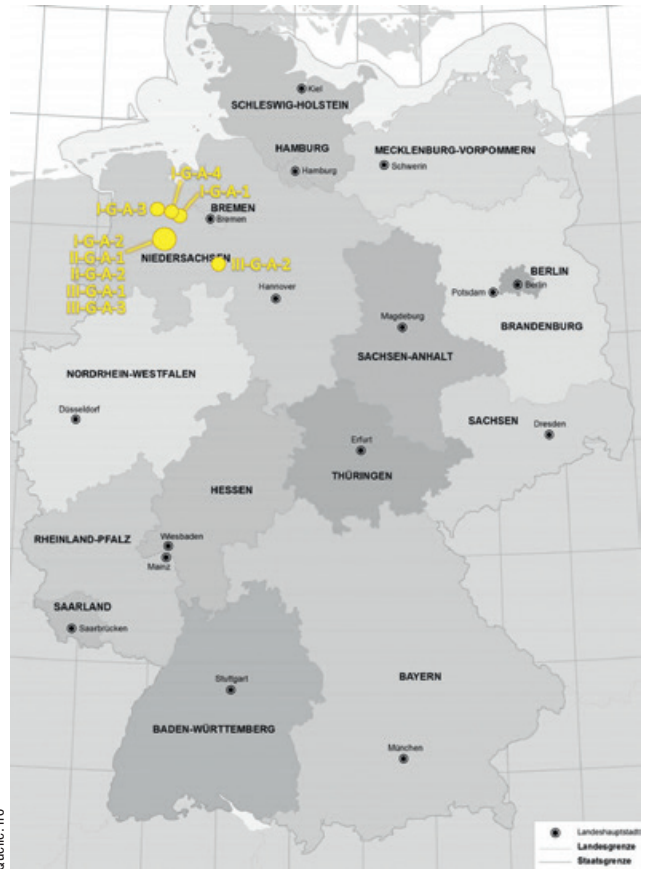
Abb. 6: Verteilung der Probenentnahme an Gasversorgungsleitungen

Abb. 7: Verteilung der Probenentnahme an Gashausesanschlussleitungen

Da PVC-U-Rohrleitungen heute hauptsächlich im nordwestdeutschen Gasverteilnetz vorhanden sind, fanden die Rohrprobenentnahmen in dieser Region statt (Abb. 6 + 7). Die Rohrprobenentnahme an den Wasserversorgungsleitungen erfolgte durch die mitfördernden Versorgungsunternehmen im westlichen Teil Deutschlands (Abb. 8).
