Bewertung der Integrität von im Betrieb befindlichen Gas- und Wasserleitungsnetzen aus PVC-U

Teil 2 – Ergebnisse des Prüfprogramms und Schlussfolgerungen

Im Rahmen des **DVGW-Forschungsvorhabens GW 3-01-13** sollte die Integrität von in Gas- und Wasserversorgungsnetzen verlegten PVC-U-Rohrleitungen (inkl. der Verbindungen) bewertet werden. Hierzu wurden entsprechende Rohrabschnitte aus dem Netz der projektbegleitenden Versorgungsunternehmen entnommen und an den **Forschungsstellen iro, SKZ und KIWA** untersucht. Die Ergebnisse dieser Untersuchungen zeigen, dass bei ordnungsgemäß eingebauten PVC-U-Rohrleitungen mit DVGW-Zertifizierung unter normalen Betriebsbedingungen und unter Berücksichtigung des geltenden Regelwerks (insbesondere dem DVGW-Arbeitsblatt G 466-3) eine technische Nutzungsdauer von mehreren Jahrzehnten (mindestens 30 Jahre) über die ursprünglich angenommenen 50 Jahre hinaus zu erwarten ist. Nachdem der erste Teil des Beitrags [1] die Motivation des Forschungsthemas sowie die Klassifizierung der im Betrieb befindlichen Versorgungsleitungen aus PVC-U umfasst, werden im vorliegenden zweiten Teil die **Ergebnisse** und **Schlussfolgerungen** aus dem umfangreichen Prüfp

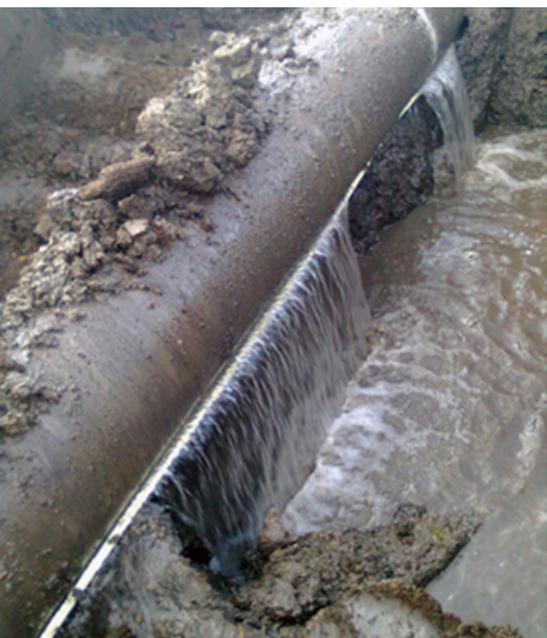
Abb. 2: Ein langer, durch RCP entstandener Riss

Im Gegensatz zu den Gasrohren wurde bei den Trinkwasserversorgungsleitungen die Neigung zum schnellen Rissfortpflanzung (Rapid Crack Propagation, RCP) untersucht. Dabei handelt es sich um ein Versagen infolge einer schlagartige Rissfortpflanzung, die sich mit Geschwindigkeiten von 450–600 m/s hauptsächlich in Längs-

richtung des betroffenen PVC-U-Rohres ausbildet (**Abb. 2**). RCP kann bei im Betrieb befindlichen Wasserrohren durch Schlagbeanspruchung (Druckstoß, Fremdeinwirkungen von außen etc.) ausgelöst werden. Bei den entsprechenden Untersuchungen wurde der kritische statische Wasserdruck (p_c) an den Rohrproben ermittelt. Dabei gilt, dass Netze aus PVC-U, die einem Betriebsdruck größer p_c unterliegen, im Falle einer entsprechenden Schlagbeanspruchung einem höheren RCP-Risiko ausgesetzt sind als Rohr-
