„Partikelbildung an Kupferleitungen in Gashaushaltungen“

2019-03

Aktualisierung der Fassung 2014-07

DVGW Deutscher Verein des
Gas- und Wasserfaches e.V.

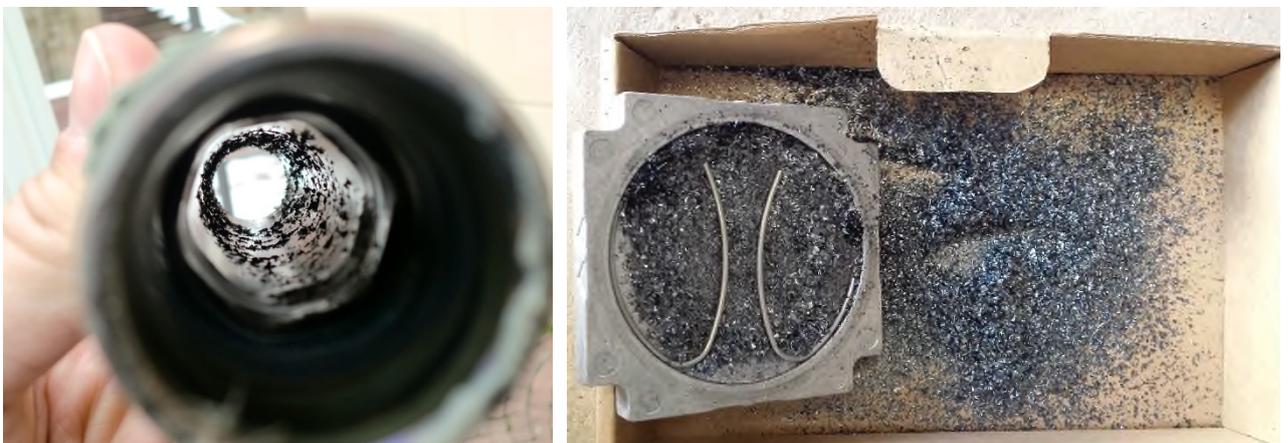
An Gashausinstallationen aus Kupfer können sich im Laufe der Zeit Verfärbungen und Beläge auf der Innenoberfläche der Rohre und Fittings bilden. Diese Oberflächenveränderung ist auf die Reaktion der Kupferoberfläche mit Schwefelwasserstoff (H_2S) zurückzuführen. Es bildet sich eine Schicht aus Kupfersulfid (Cu_2S).

In einigen Fällen wurde eine Ablösung dieses Belages in Form von schwarz bzw. metallisch glänzenden Partikeln festgestellt. Abgelöste Partikel, die häufig als graphitähnlich beschrieben werden, können bei bestimmten Anlagenkonstellationen mit dem Gasstrom transportiert werden. Die Partikel sammeln sich in Filterelementen bzw. Sieben vor Gasgeräten aber auch vor Zählerdruckregelgeräten und in Gaszählern. Durch die entstehende Verminderung des Fließdrucks kann es zum Abschalten des Gasgerätes kommen.

Abbildung 1: Innenansicht Kupferleitung mit Ablösung der Sulfidschicht (links); Partikel aus dem Filter einer Gasdruck-Regelarmatur (rechts)

- Bei Feststellung einer Betriebsstörung durch Partikelbildung sind alle betroffenen Siebe und Filterelemente zu reinigen.
- Ein Ausblasen der Rohrleitung mit Luft ist empfehlenswert um vor der Inbetriebnahme nach einer Betriebsstörung die Partikel weitgehend vollständig aus der Installation zu entfernen. Hierbei sind die Vorgaben der DGUV-Regeln zu beachten

- Bei betroffenen Installationen ist der Einbau eines zusätzlichen Filters hinter der Geräteanschlussverschraubung zu empfehlen.
- Im Markt verfügbare Gasfilter mit Wirrfaservlies-Einsatz sind geeignet um die Partikel wirkungsvoll abzutrennen. Die Größe des Filters bestimmt in der Regel maßgeblich den Druckverlust und die Aufnahmekapazität des Filters. Wenn es der verfügbare Bauraum zulässt, sind großzügig dimensionierte Filter zu bevorzugen.
